北教棟

南面 立面図 S=1/200

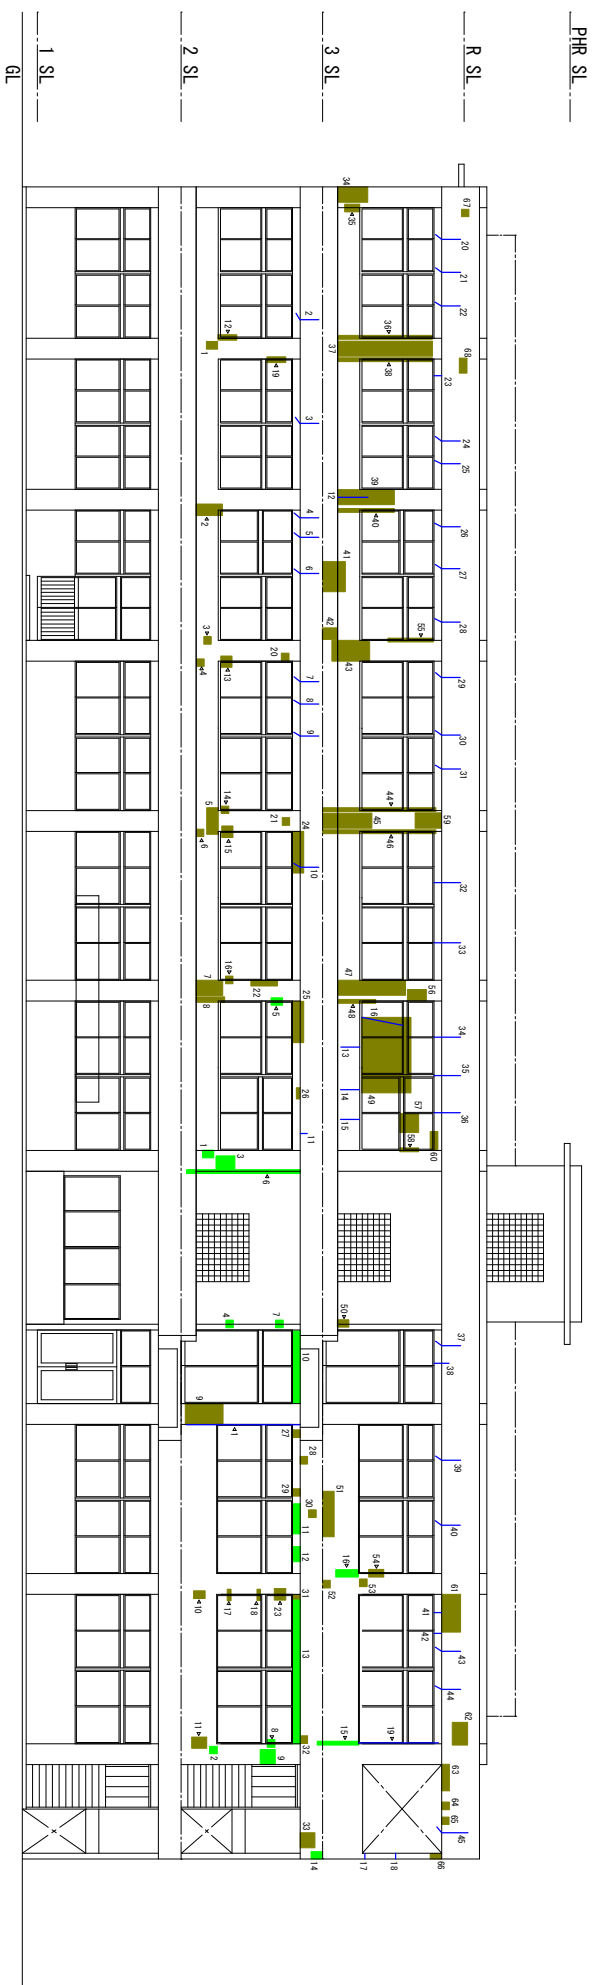
手摺壁欠損図 (ペランダ内)
